Anwendungsstudie zu aerosol-
reduzierenden Hygienesiphons
zur Kontrolle eines 4MRGN
Pseudomonas aeruginosa
-Ausbruchsgeschehen auf
einer neurologischen Frühreha-
bilitationsstation der Phase B

HygMed 2016; 41 [12]: D194–D199

Application study on aerosol-reducing hygienic siphons for the control of a 4MRGN *Pseudomonas aeruginosa* outbreak at a neurological early stage rehabilitation ward

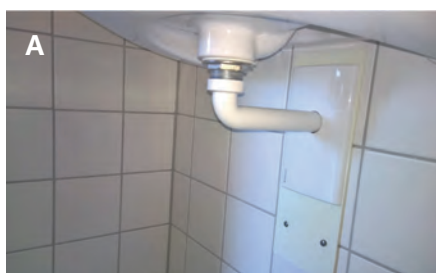
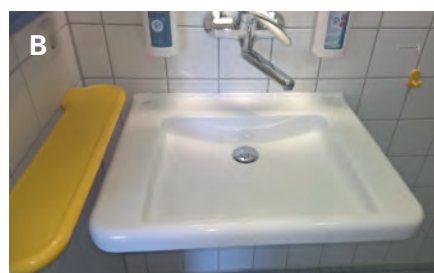
Abbildung 1: A: L-förmiger Siphon und B: Flaches Waschbecken der Rehabilitationsstation.

Bei den betroffenen Waschbecken handelt es sich um für Rehabilitationszwecke speziell angefertigte flache Waschbecken mit einem rollstuhlfähigen L-förmigen Eck-Abflussrohr zur Vereinfachung der Patienten-

übungen im Rahmen des Waschtrainings (s. Abb. 1a und b).

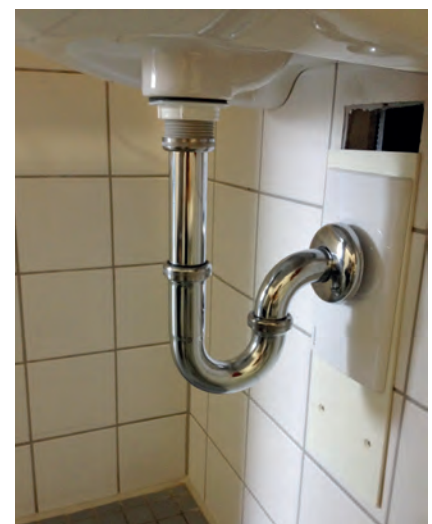
Abbildung 2: S-förmiger Siphon.

Unter dem Verdacht, dass L-Rohre im Vergleich zu den üblichen S-Rohren einen retrograden Rückfluss begünstigen könnten, wurden im November 2015 die L-Eckrohre aller Waschbecken der betroffenen Station durch gängige S-Rohre ausgetauscht (s. Abb. 2). Unabhängig hiervon war dies eine notwendige technische Voraussetzung für die Implantation der HygieneSiphons.

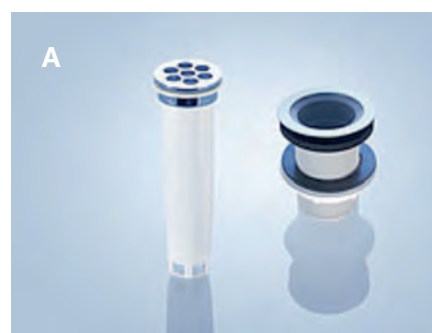
Abbildung 3: A: HygieneSiphon – Inlet und Permanentablaufventil. B: Funktion der HygieneSiphons im Vergleich zum Standard-Siphon [7]. (Abbildungen mit freundlicher Genehmigung der Firma Aqua free).

Die von der Firma Aqua free GmbH angebotenen HygieneSiphons verhindern konstruktionsbedingt einen Rückschlag des Aerosols aus dem Siphon (s. Abb. 3a und Abb. 3b).

Die Implantation in den Siphon ist technisch nicht aufwändig und schnell durchführbar, die Kosten je Siphon im niedrig-zweistelligen Eurobereich, ein Austausch soll gemäß Empfehlung der Firma Aqua free GmbH im 3-monatigen Intervall erfolgen.

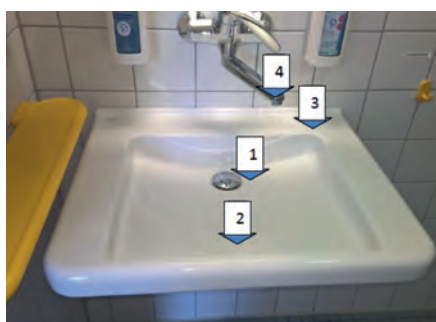
Abbildung 4: Darstellung der mikrobiologischen Abnahmestellen.

1. Abklatsch direkt neben dem Abfluss
2. Abklatsch vorderer Beckenrand
3. Abklatsch hinterer Beckenrand
4. Abstrich Perlator.

2. Die drei mit HygieneSiphons bestückten Patientenwaschbecken (Waschbecken A–C) wurden über einen Zeitraum von 4 Wochen mikrobiologisch geprüft (November – Dezember 2015). Mikrobiologisch geprüft wurden die Waschbecken mittels Abklatsch (abflusnah, Beckenrand vorne und Beckenrand hinten) und die Perlatoren mittels Abstrich (s. Abb. 4) jeweils am Tag 1, 7, 14, 21 und 28 nach Implantation der HygieneSiphons. Die Untersuchungen erfolgten jeweils bei leerem Becken und nach Füllung und Ablauf des Wassers (Simulation eines Waschtrainings).
