# Etude d'application sur les siphons hygiéniques réducteurs d'aérosols pour le contrôle d'une épidémie à *Pseudomonas aeruginosa* 4MRGN dans un service de rééducation neurologique précoce

**Mots clés :** *Pseudomonas aeruginosa* 4MRGN · système d'évacuation des eaux usées · prise en charge de l'épidémie · siphon hygiénique

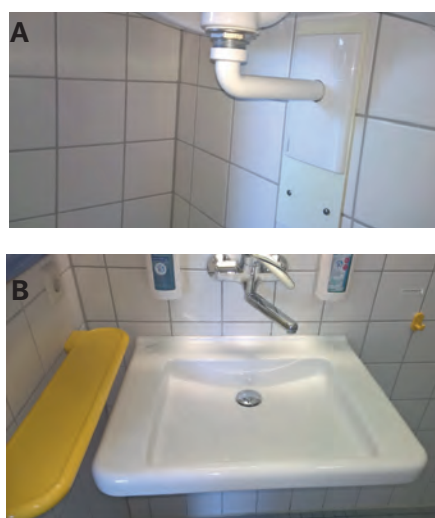
Figure 1 : A : Bonde d'évacuation en forme de L et B : Lavabo plat dans le service de rééducation.

Les lavabos concernés sont des lavabos plats conçus à des fins de rééducation avec des tuyaux d'évacuation coudés en forme de L, accessibles aux fauteuils roulants, afin de faciliter les exercices des patients lors de l'entraînement à la toilette (voir Fig. 1a et b).

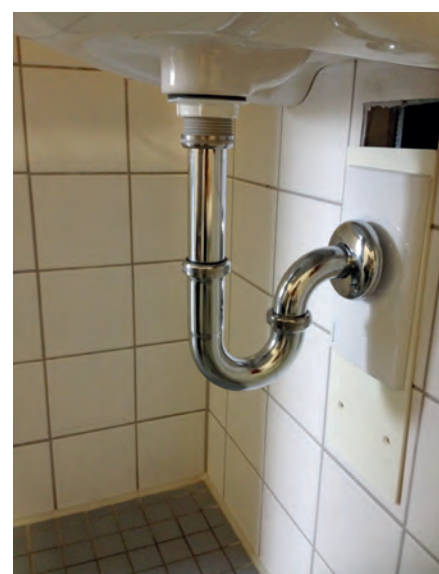
Figure 2 : Bonde d'évacuation en forme de S.

Etant donné qu'il était suspecté que les tuyaux en L étaient plus susceptibles de permettre un reflux rétrograde que les tuyaux conventionnels en S, les tuyaux en L de tous les lavabos dans le service concerné ont été remplacés en novembre 2015 par des tuyaux en S traditionnels (voir Fig. 2). Au-delà de cela, il s'agissait d'une exigence technique pour l'installation des siphons hygiéniques.

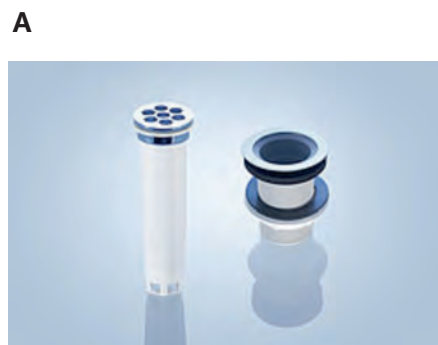
3 : A : Siphon hygiénique – Arrivée et vanne d'évacuation permanente I. B : Fonctionnement du siphon hygiénique versus siphon standard [7]. (Figures reproduites avec l'aimable autorisation de la société Aqua free).

Grâce à leur conception, les siphons hygiéniques commercialisés par la société Aqua free GmbH empêchent le reflux des aérosols en provenance de la bonde d'évacuation (voir Fig. 3a et Fig. 3b).

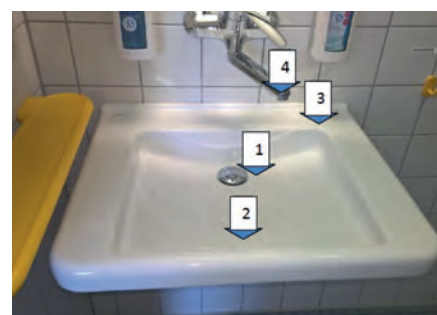
Figure 4 : Illustration des points d'échantillonnage en vue des tests microbiologiques.

1. Echantillon prélevé sur plaque de contact directement à côté de la bonde d'évacuation  
2. Echantillon prélevé sur plaque de contact au niveau du bord avant du lavabo  
3. Echantillon prélevé sur plaque de contact au niveau du bord arrière du lavabo  
4. Echantillon prélevé sur écouvillon au niveau de l'aérateur.

| Date | Temps d'évaluation | Lieu | Lavabo A | Lavabo B | Lavabo C |
|---|---|---|---|---|---|
| 16.11.15 | Jour 1 après l'installation des siphons hygiéniques | Conformément au plan de l'étude (voir Fig. 4)<br>Dans chaque cas avant et après le remplissage du lavabo avec de l'eau. | – | – | – |
